El puente, de origen alemán, fue proyectado en 1910, habilitado al tránsito en 1912 y fue declarado monumento histórico nacional el 13/09/1991.

Se trata de un puente metálico giratorio, compuesto por tramos reticulados, con una longitud total de 77m y un ancho de calzada de 5,20m. Los tramos extremos son de 20 m de longitud, la parte giratoria central tiene una longitud de 37m y está formada por los 2 tramos, continuos, que pivotean en la pila central.

El 15 de diciembre de 2018 el puente fue embestido por tres barcos luego de vencer las protecciones dispuestas. Se realizó una inspección visual de la estructura en conjunto con Regional 7, aunque no fue posible acceder a todas las zonas.

#### **Informe de daños detectados superestructura del puente Carmelo luego de retirado el primer barco.**

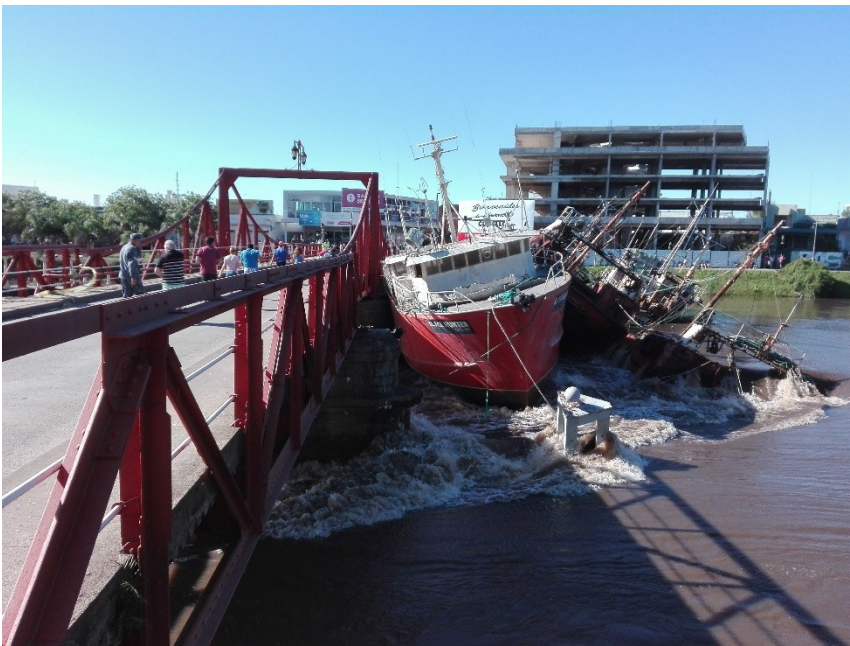
Vista desde lado Montevideo

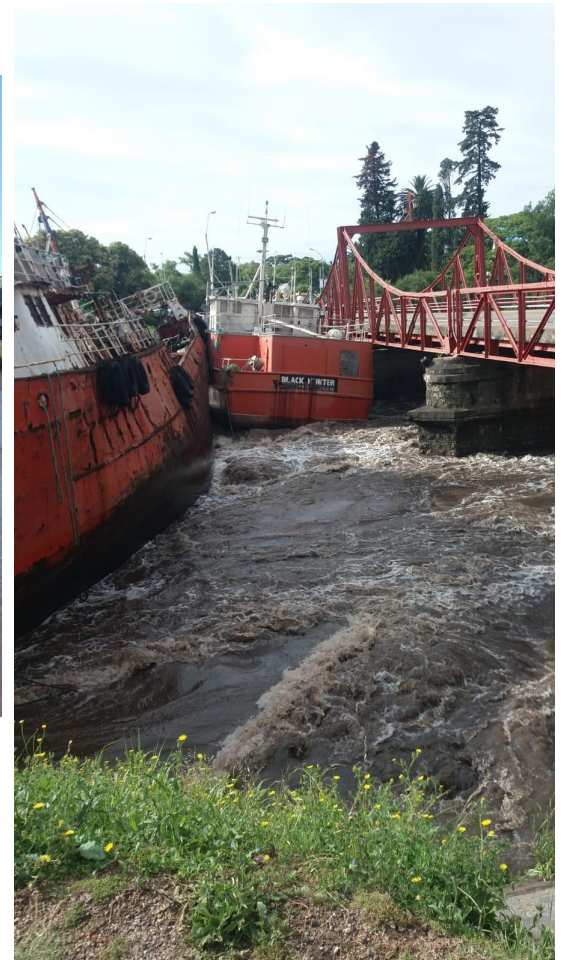
Vista desde lado

Carmelo

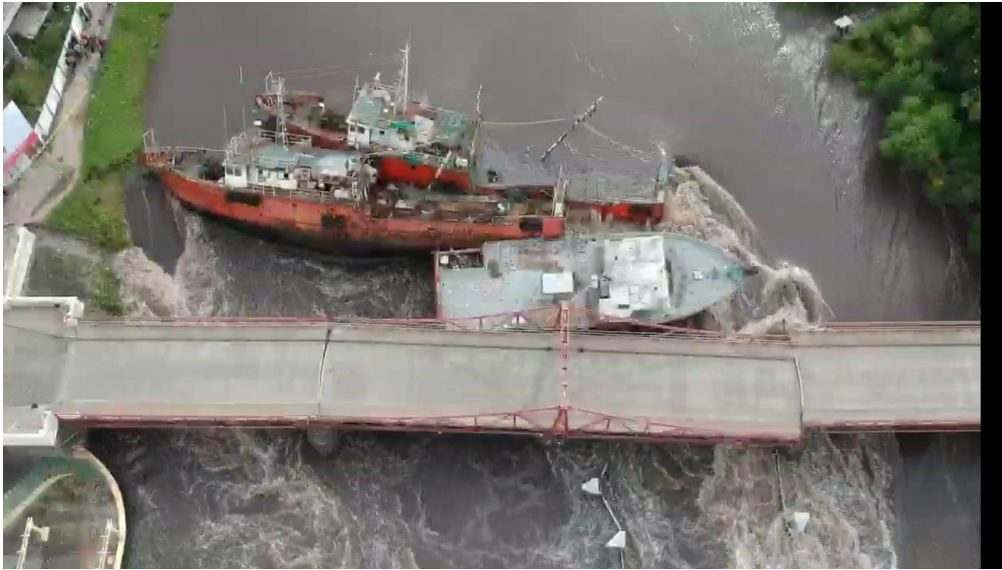
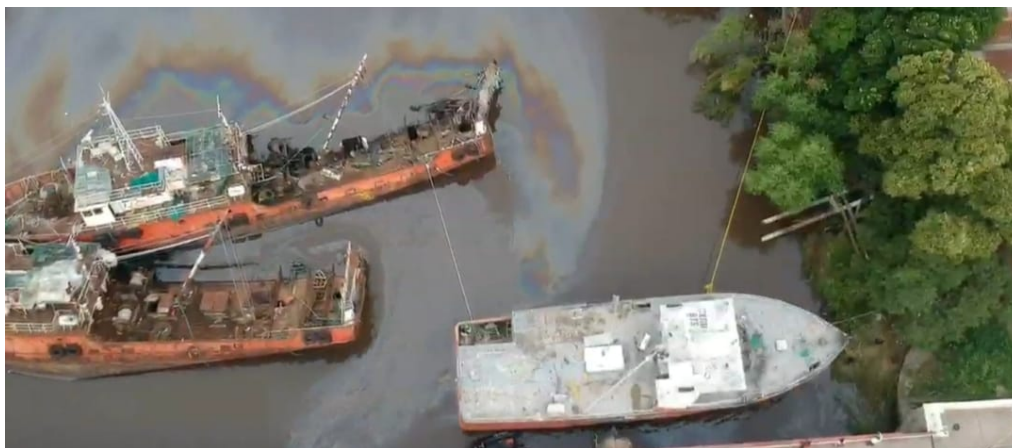
El choque generó un movimiento del tramo central giratorio de 210 toneladas de peso con un desplazamiento transversal de aproximadamente 1 m del lado de Montevideo, 0,5 m en la pila central y casi sin desplazamiento en la pila del lado de Carmelo, con afectación de los

mecanismos de giro además de acuñamiento y desplazamientos menores en los tramos extremos.

La situación si bien es grave no supone un riesgo de colapso, no obstante es totalmente dependiente de cualquier movimiento que pueda experimentar las embarcaciones por razones climáticas o por maniobras al retirarlas ya que al estar directamente vinculadas a la estructura podrían generar nuevos esfuerzos sobre el puente y desestabilizarlo.

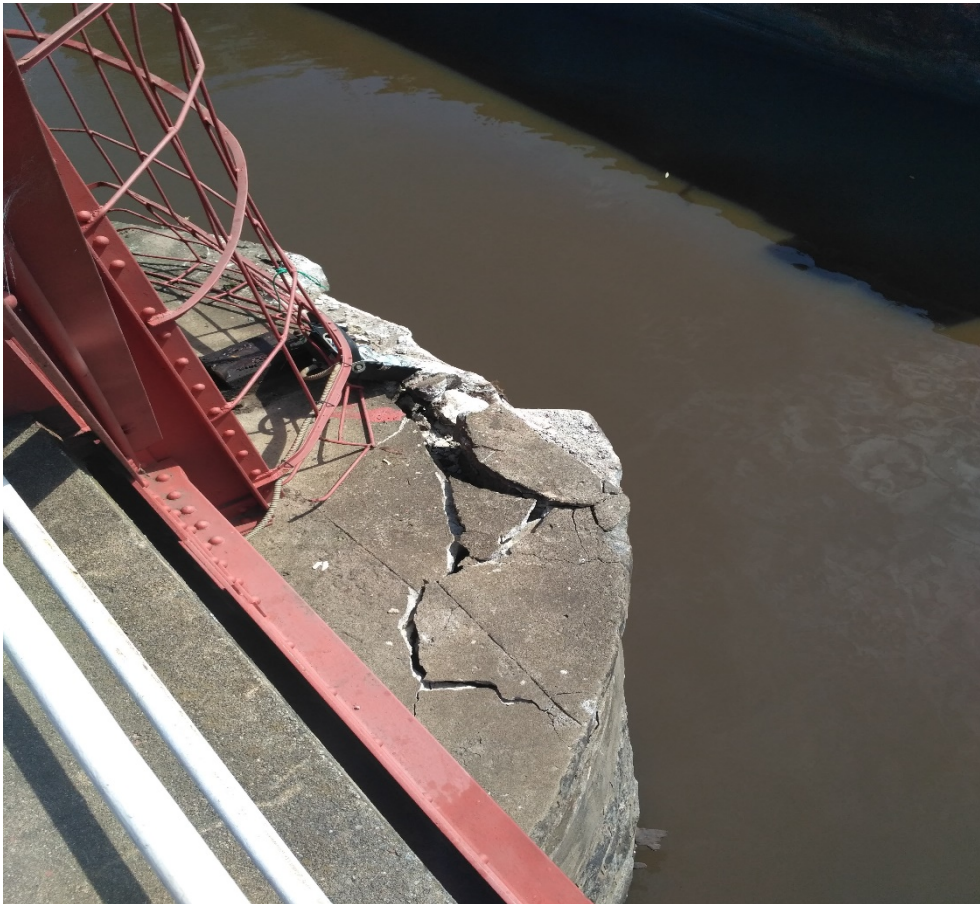
Se verificó que en el tramo giratorio se desencastró la rótula central, descendió unos 20 cm. A momento se encuentra apoyado directamente sobre la pila a través de las vigas transversales. Esta rótula está compuesta por un vástago inferior solidario a la pila y coronado con un capuchón de fundición de bronce donde gira una copa invertida solidaria a la superestructura, que es el centro de giro del puente. Este capuchón de bronce y la copa están dañadas, pero son piezas que pueden ser sustituidas.

A nivel de infraestructura no se identificaron daños mayores. La pila más exigida ha sido la pila central que soportó la mayor parte del impacto. Se produjo el desprendimiento del capitel en donde uno de los barcos estuvo colgado, lo que no representa riesgo estructural.

Ya se está movilizando la empresa especialista en puentes SACEEM a la zona de obras, En una primera etapa se recolocará el puente en posición utilizando gatos verticales. Una vez levantado el puente en cada apoyo, se asentará en rodillos y el movimiento lateral se producirá con gatos laterales apoyados en la misma pila.

A la vez que se realiza esta maniobra, se irá reparando los apoyos.

A la vez que se ejecuta la primera etapa se podrá inspeccionar más detalladamente el mecanismo giratorio, reparando la rótula central y revisando la integridad de las cajas de transmisión por la eventualidad de engranajes dañados.
